**PMBV - SMOU**

UBS PORTE IV - OLENKA, AV. MÁRIO HOMEM  
DE MELO, Nr 5075 - CAIMBÉ

## **SONDAGEM À PERCUSSÃO PARA RECONHECIMENTO DO SOLO**

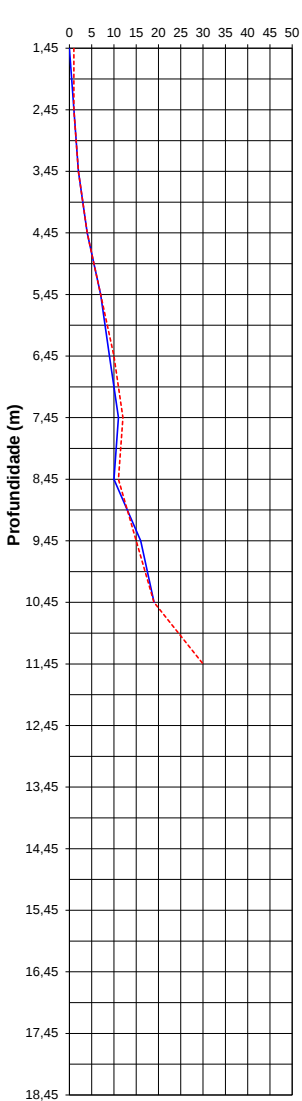
Sondagem Número: SP-01

GRÁFICO

N<sub>SPT</sub>

1,08m

11,10m

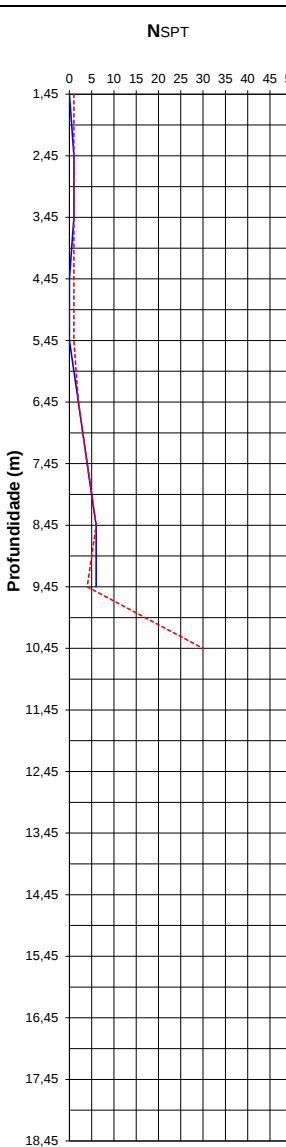
INTERESSADO: **PMBV - SMOU**  
EMPREENDIMENTO: **Extensão de projeto**  
LOCAL DA SONDAGEM: **UBS PORTE IV - OLENKA, AV. MÁRIO HOMEM DE MELO, Nr 5075 - CAIMBÉ**  
Sondagem Número: **SP-03**

**GRÁFICO**

**PROFUNDIDADE DO NÍVEL D'ÁGUA:**  
**1,10m**  
OBS: Medido 24h após o término da perfuração

**Profundidade de :**  
**10,12**
